0011 Service Information technique

Concerne:	61-37190-10 / 03-37195-01 61-34190-10 / 03-34195-01
Fabricant:	MERCEDES - BENZ
Type:	Actros
Code moteur:	Série OM 500 Moteurs V6 et V8

Distinction de la culasse et du joint de culasse sur les moteurs de la gamme OM 500

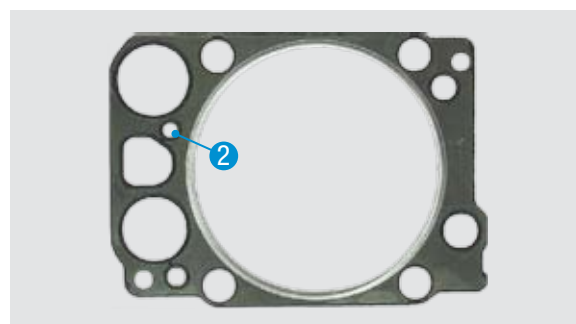
Surfaces d'étanchéité planes, 61-34190-10

La distinction des culasses et des joints de culasse s'effectue via le numéro du moteur. Ces pièces sont également compatibles à l'assemblage (culasse et joint) avec les moteurs plus anciens jusqu'au N° 357748. En conséquence, lors de la réparation, veillez à faire particulièrement attention au type de culasse montée antérieurement. Vérifiez par ailleurs que le joint de culasse ou encore le jeu de réparation soient adaptés à la culasse. Toute erreur pourrait endommager le moteur. Lors de la réparation, veillez également à la planéité des surfaces d'étanchéité. Les creux et défauts de pièces sont à proscrire impérativement.

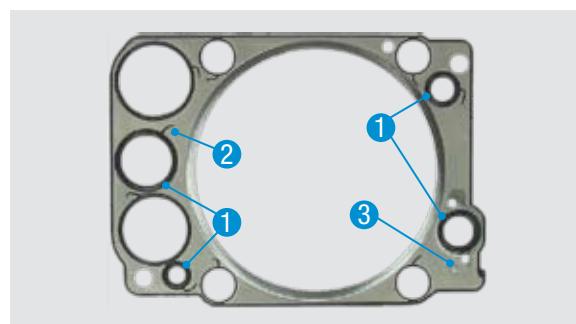
Surfaces d'étanchéité avec rainures fraisées, 61-37190-10

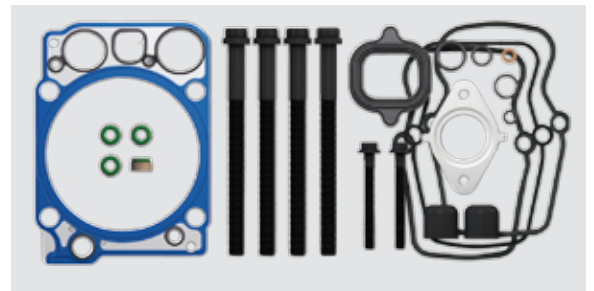
Jeu d'étanchéité pour moteurs jusqu'au N° 357748 ou surfaces d'étanchéité planes, 03-34195-01

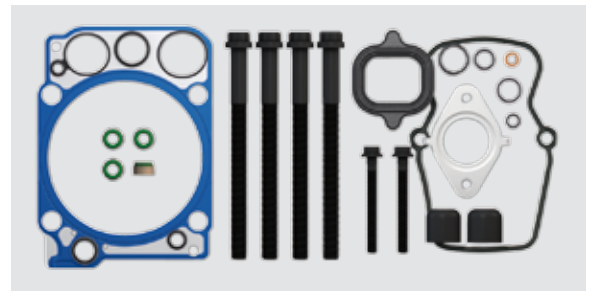
Jeu d'étanchéité pour moteurs jusqu'au N° 357749 ou surfaces d'étanchéité avec rainures fraisées, 03-37195-01
